RELATÓRIO DE AVARIAS NAS ANTEPARAS E ESTRUTURAS DA EMBARCAÇÃO " SEA WEE "

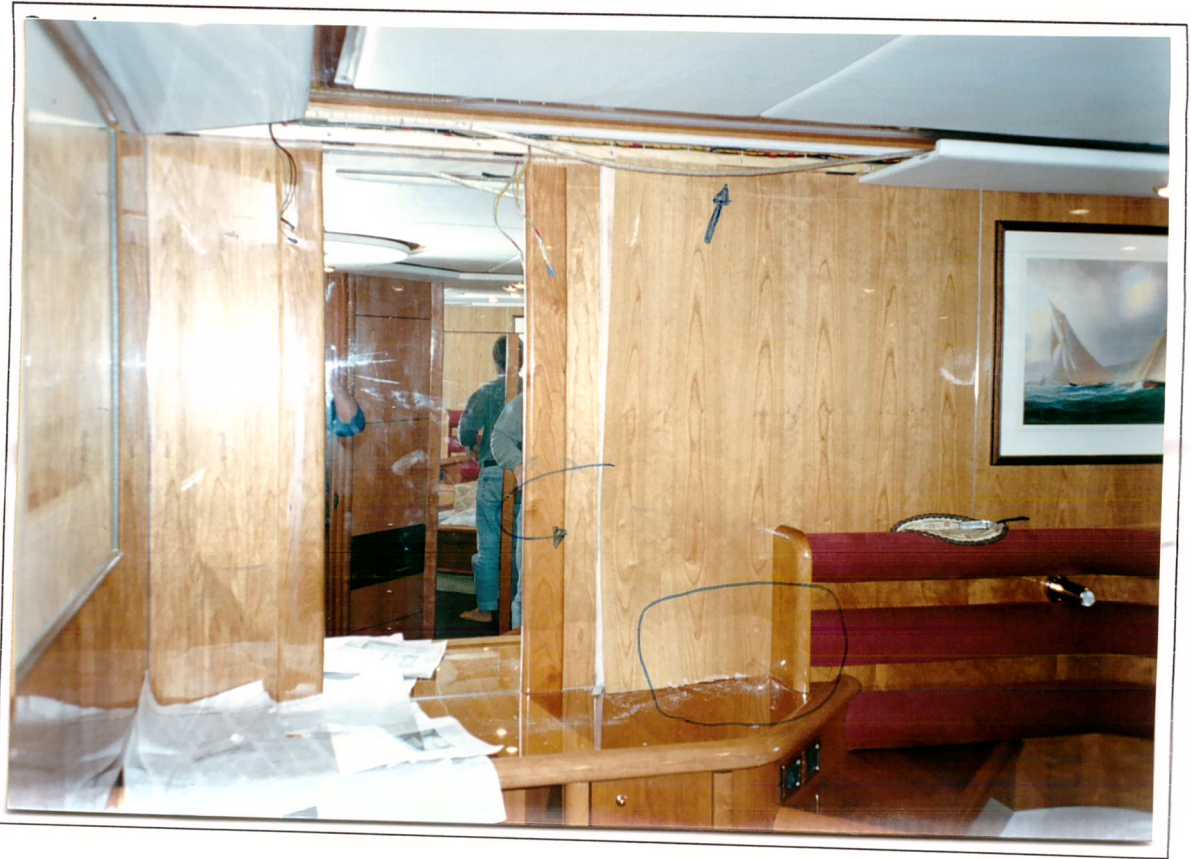
Antepara da cabine master - Rachaduras na folha de revestimento, no criado mudo, e na antepara principal, por trás do revestimento.
Main cabin bulkhead - cracks in the veneer, in the side table and in the main bulkhead behind the veneer.

1. Promover o total lixamento das suas superfícies
2. Cortar as rachaduras em canaleta em "V"
3. Fechar estas canaletas com Araldite
4. Laminar 5 mantas de 300 g/m² mais quatro tecidos uni - direcionais de 900 g/m² com resina epóxi especial para laminação AR 300 da SP Systems (Inglaterra) até o casco, nos dois lados das anteparas, com exceção da antepara da cabine master que deverá ser reparada em uma das faces somente com as laminações acima dobradas.
5. Lixar e pintar com gel coat as superfícies reparadas .

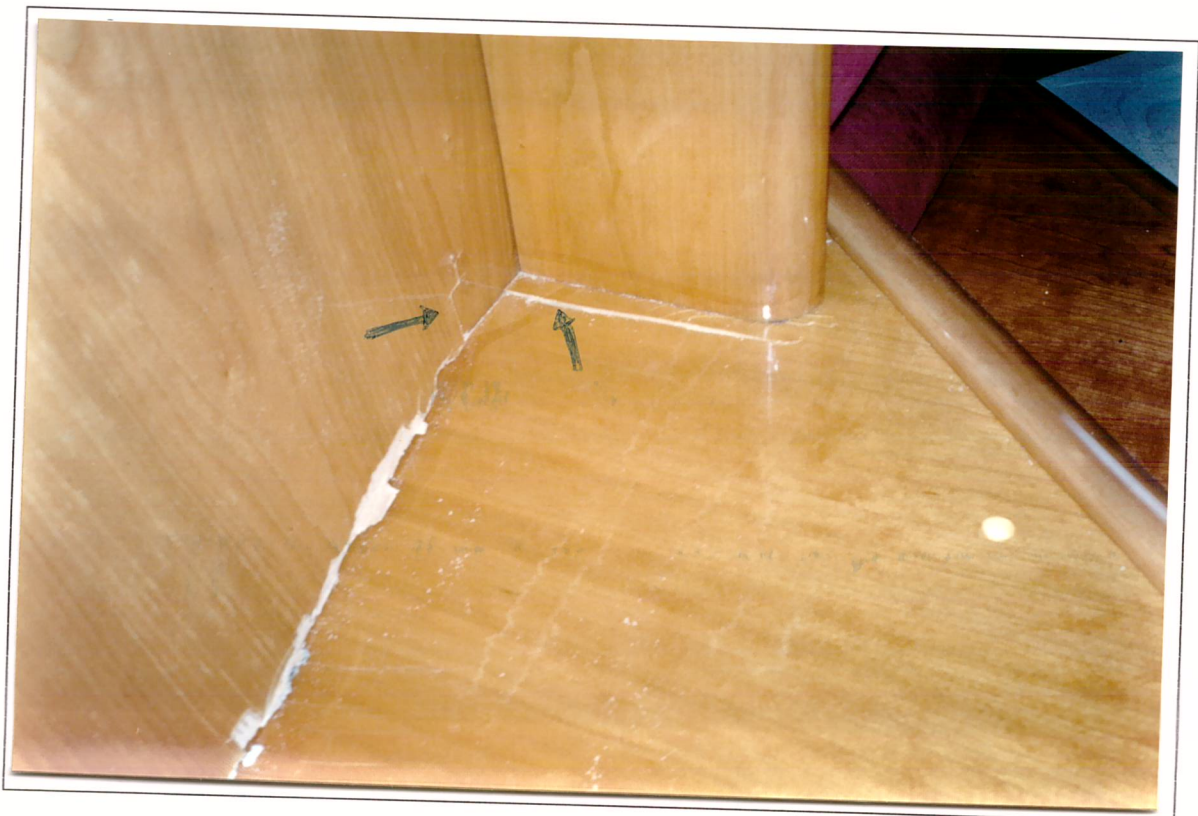
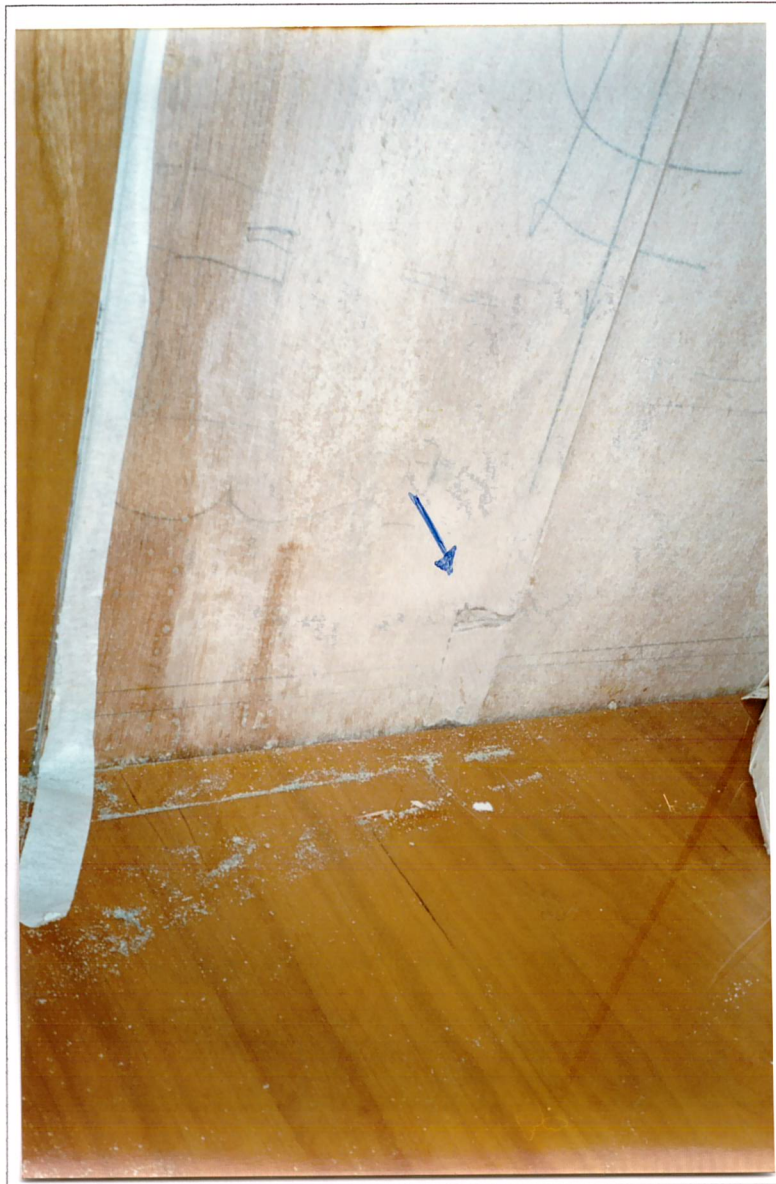
Antepara da cabine master - Rachaduras na antepara principal, por trás do revestimento.
Main cabin bulkhead - cracks in the main bulkhead behind the veneer.

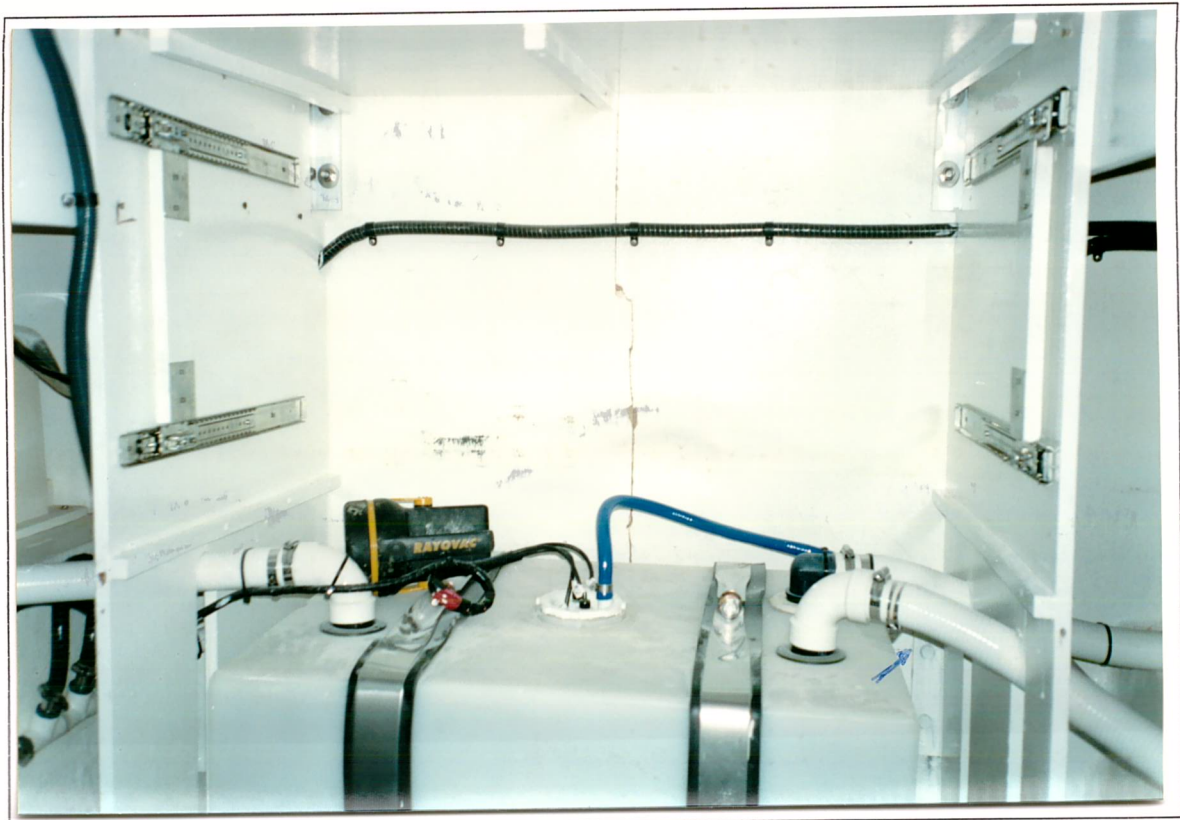
Compartimento da fossa - Rachaduras horizontais e verticais na antepara.
Holding Tank compartment - Verticals and horizontal cracks in the bulkhead.

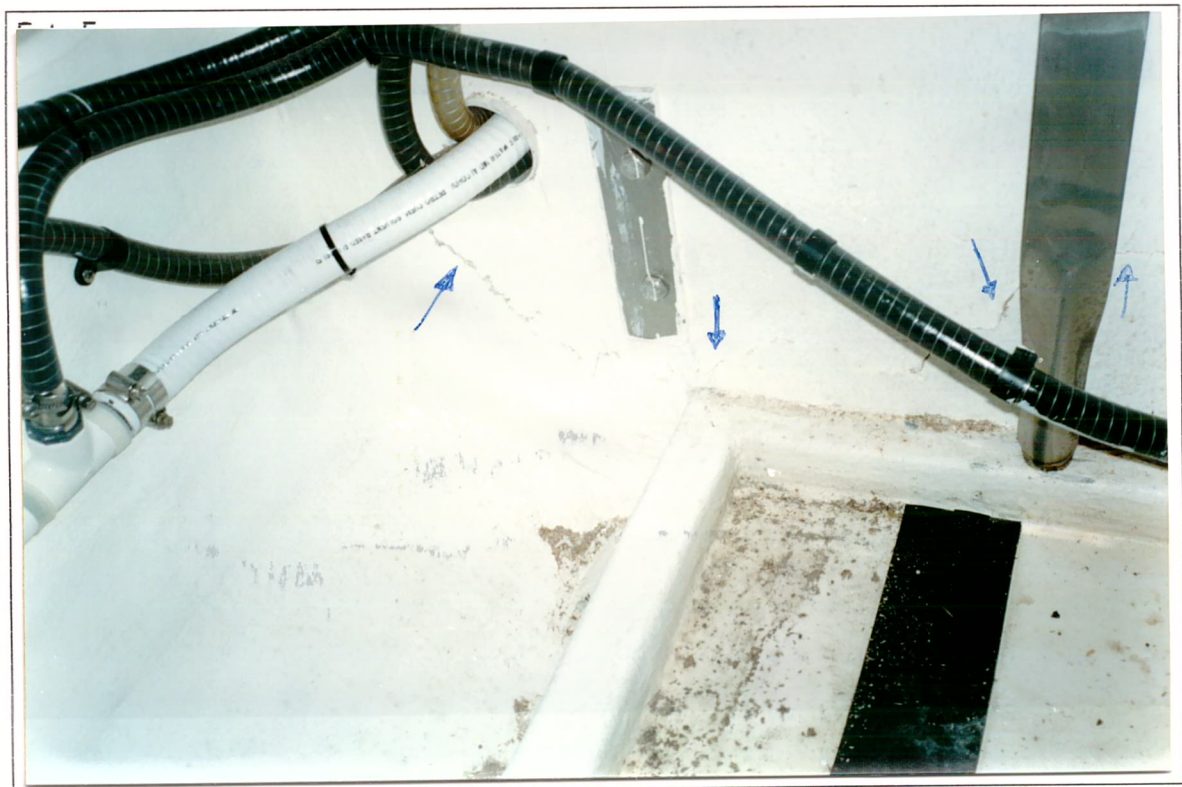
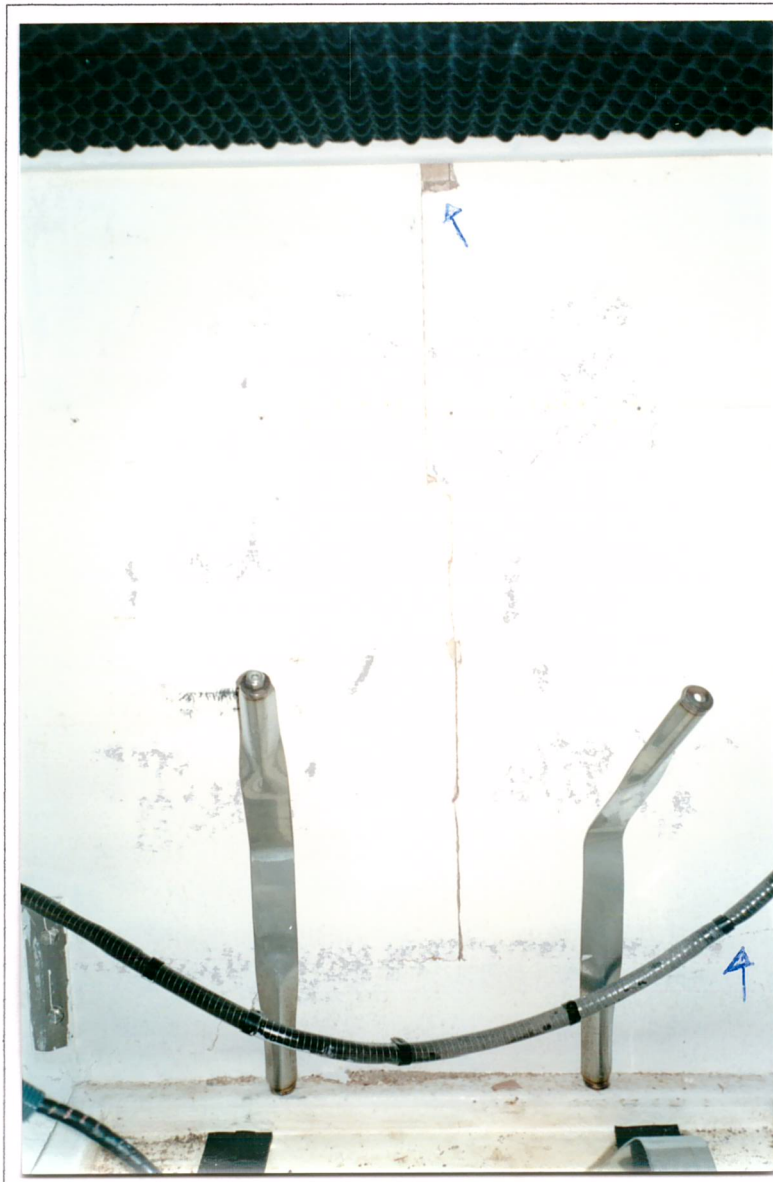
Compartimento da fossa, antepara de ré - Rachaduras horizontais e verticais na antepara.
Holding Tank compartment back bulkhead - Verticals and horizontal cracks in the bulkhead.

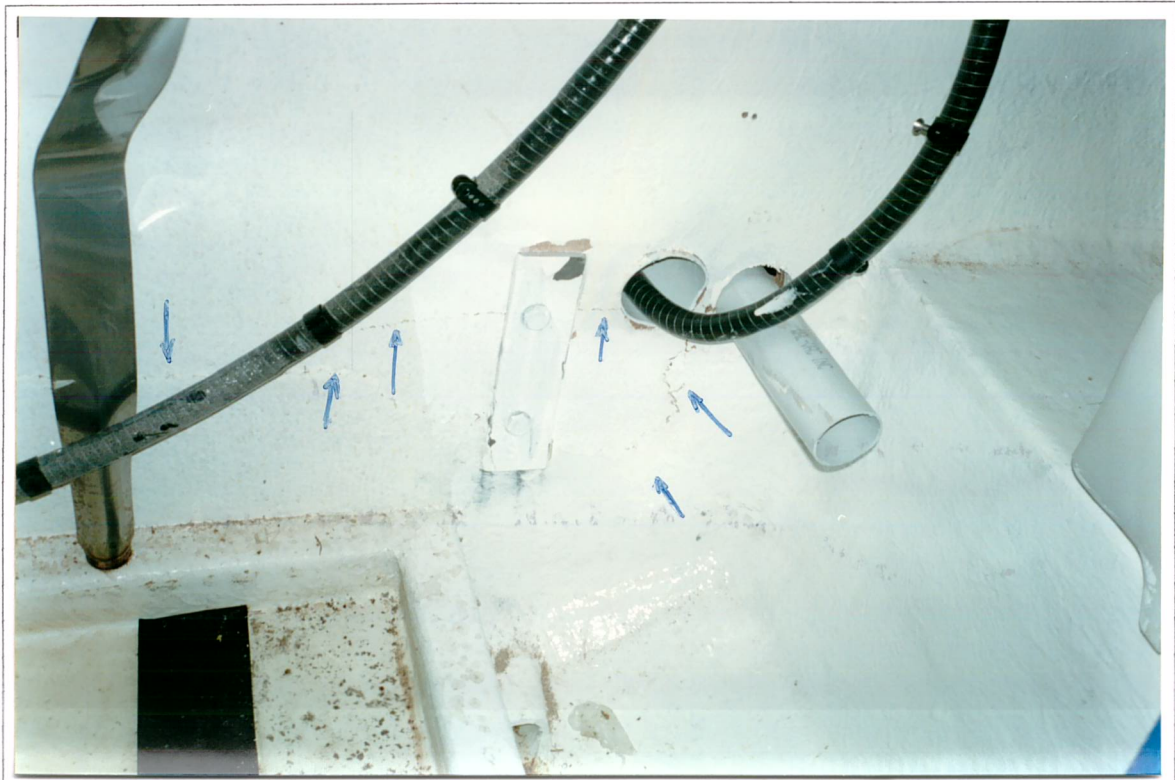
Compartimento da fossa, antepara de ré - Rachaduras horizontais e verticais na antepara.
Holding Tank compartment back bulkhead - Verticals and horizontal cracks in the bulkhead.

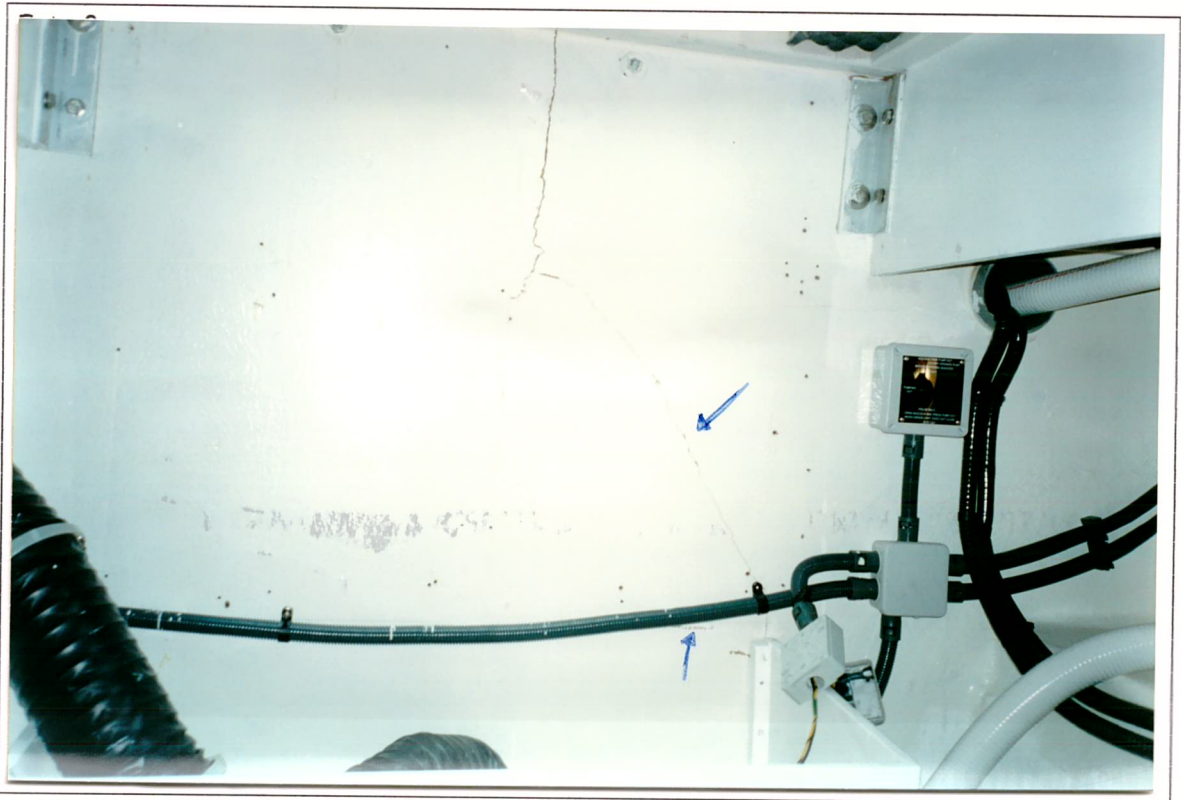
Compartimento da fossa, antepara de vante - Rachaduras horizontais e verticais na antepara.
Holding Tank compartment forward bulkhead- Verticals and horizontal cracks in the bulkhead.

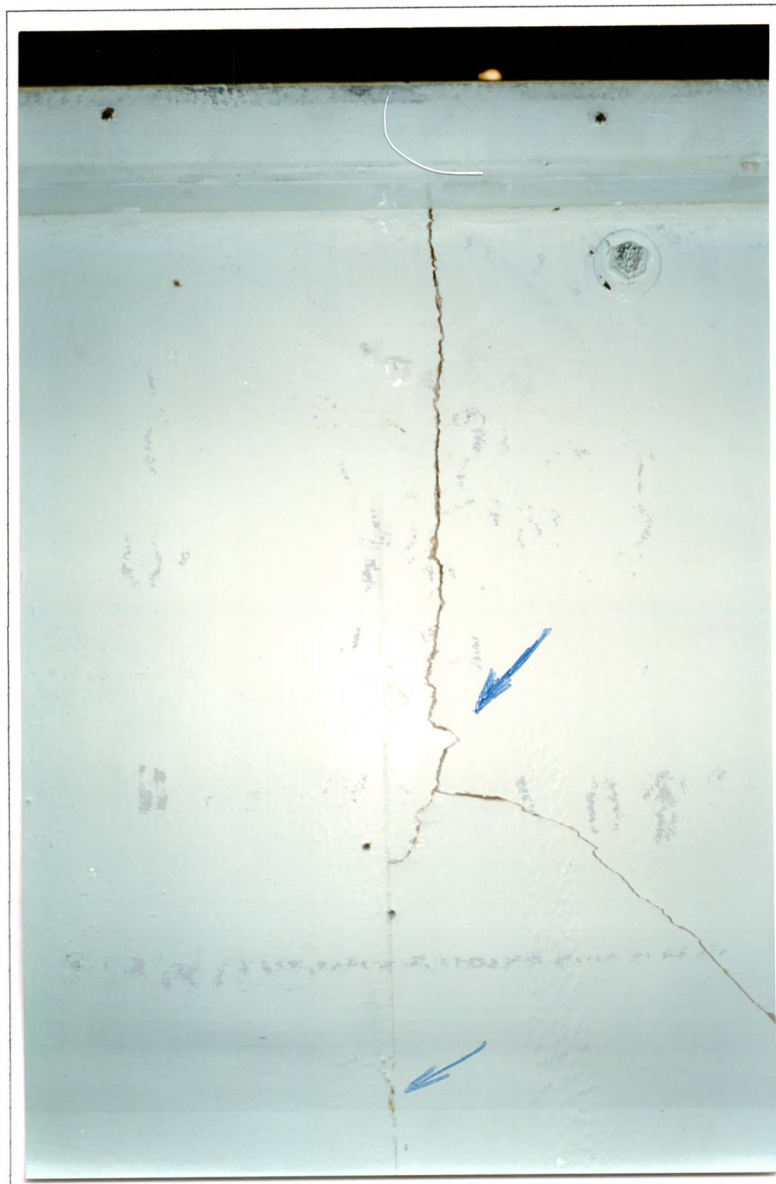
Compartimento da fossa, antepara de vante - Rachaduras horizontais e verticais na antepara.
Holding Tank compartment forward bulkhead- Verticals and horizontal cracks in the bulkhead.

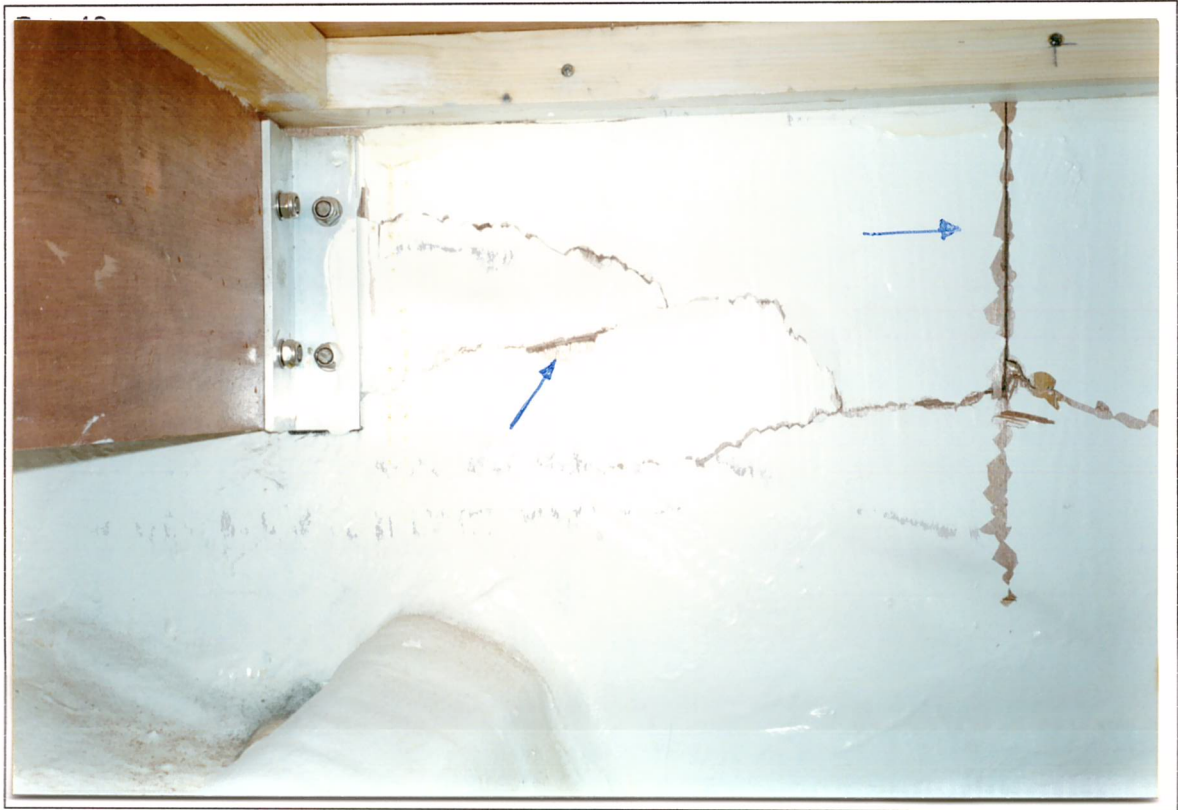
Notamos o rompimento das três anteparas de proa o que denota que esta embarcação sofreu solicitações muito fortes, para as quais ela não foi preparada. As fotografias poderão comprovar o rompimento destas peças em direções e de formas diversas, denotando excesso de solicitações ao cisalhamento (rachaduras inclinadas) e a flexocompressão (esmagamentos).

Antepara principal sob a cabine master - Notar ruptura por compressão.
Main bulkhead below master cabin - See compression rupture.

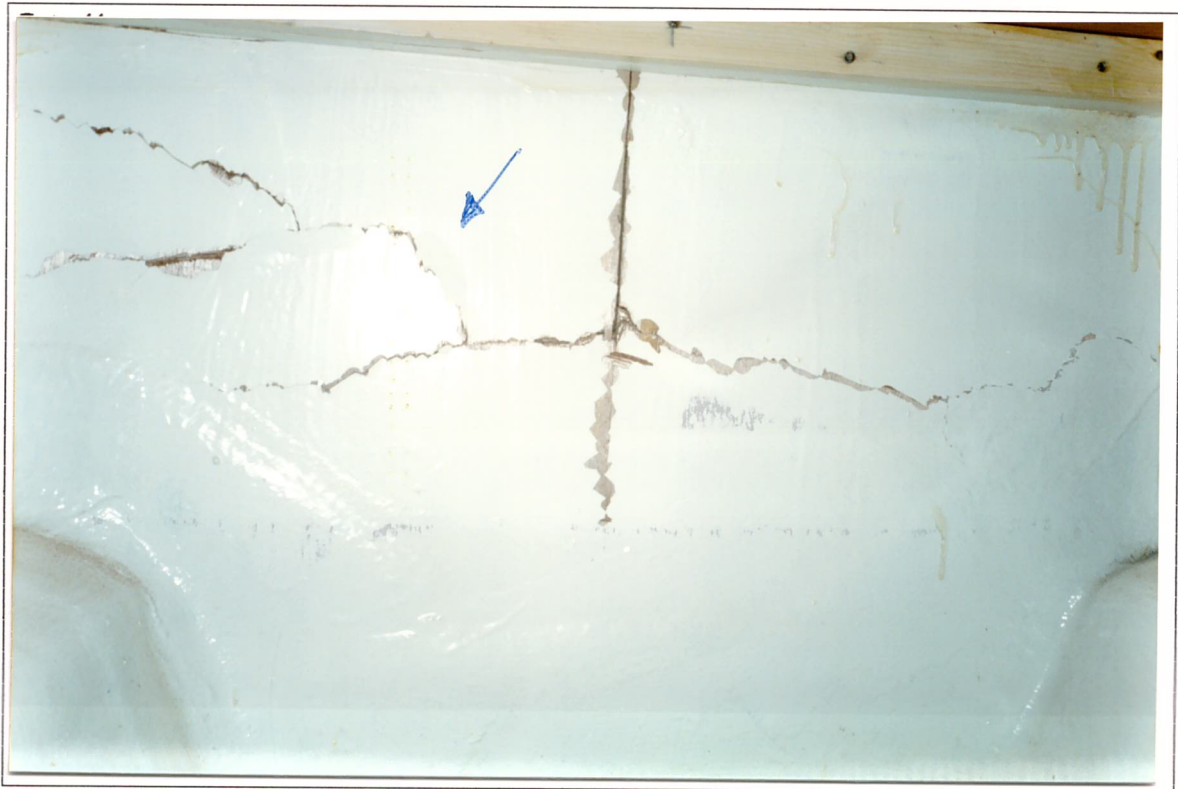
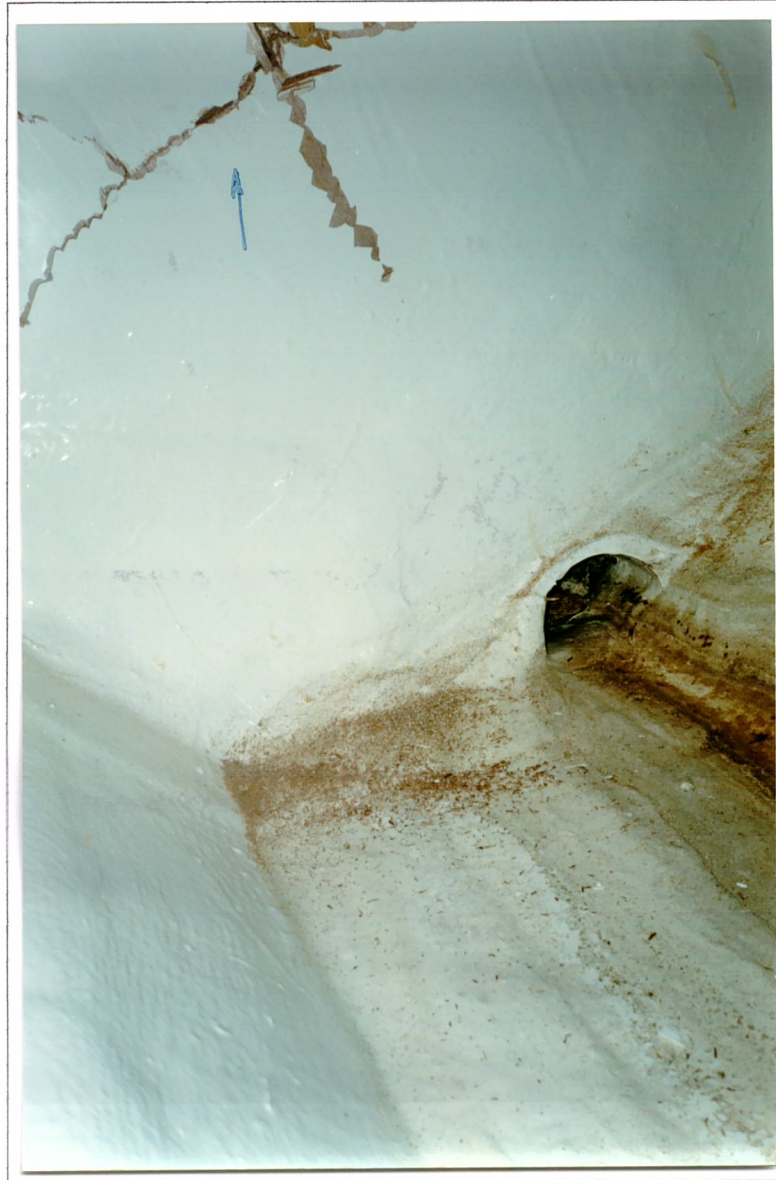
Antepara principal sob a cabine master - Notar serragem. Depois da ruptura a embarcação ainda continuou a andar sob condições muito adversas

Main bulkhead below master cabin - See wood dust. After the rupture the boat remained running in bed sea conditions.

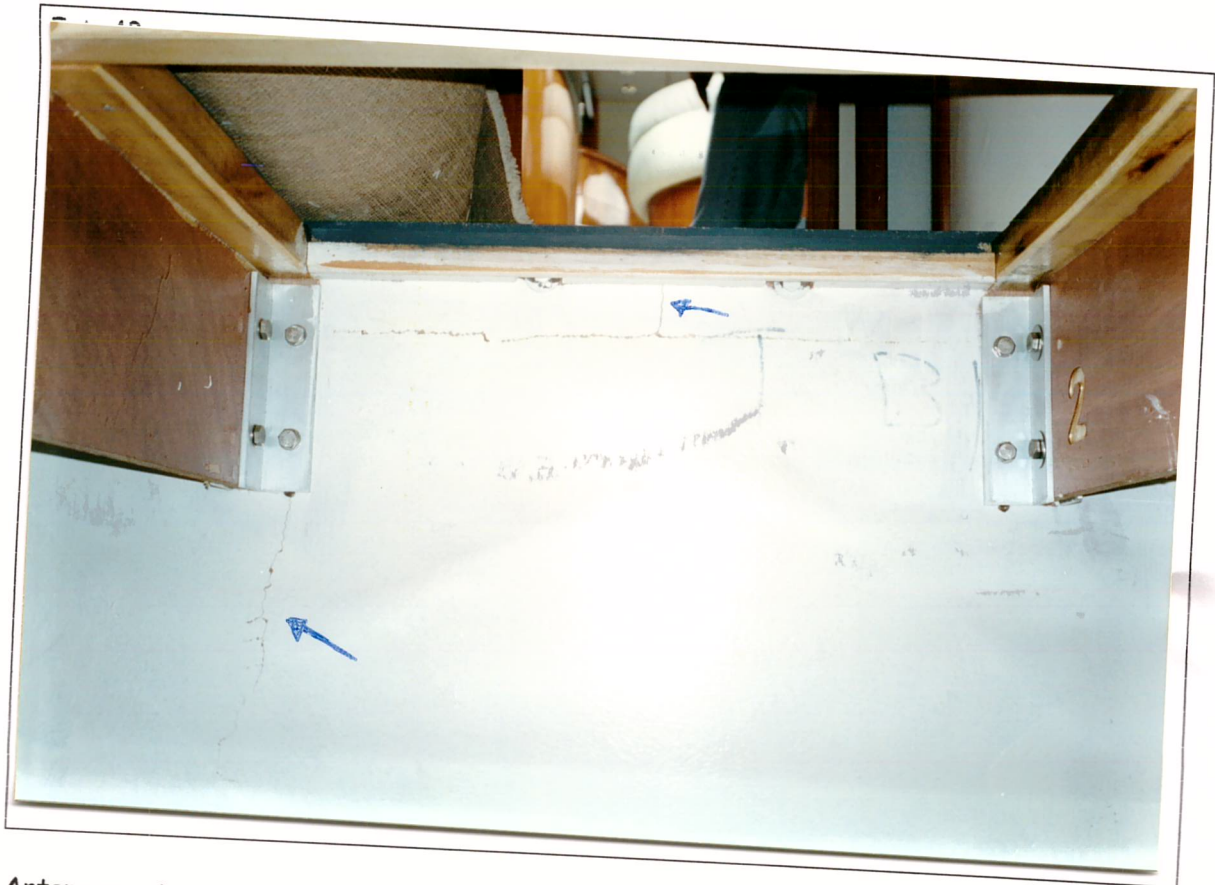
Antepara entre cabines - Rachaduras diversas e serragem.
Bulkhead between cabins - Cracks and wood dust.

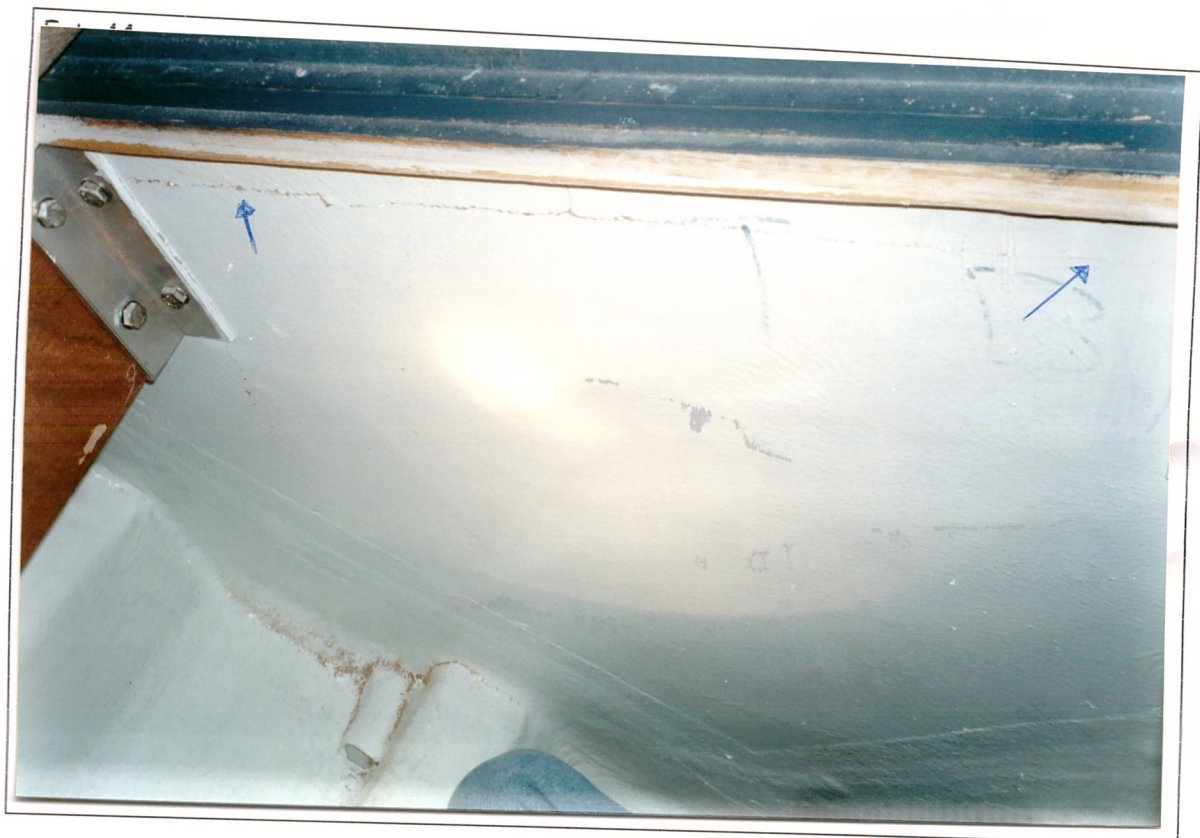
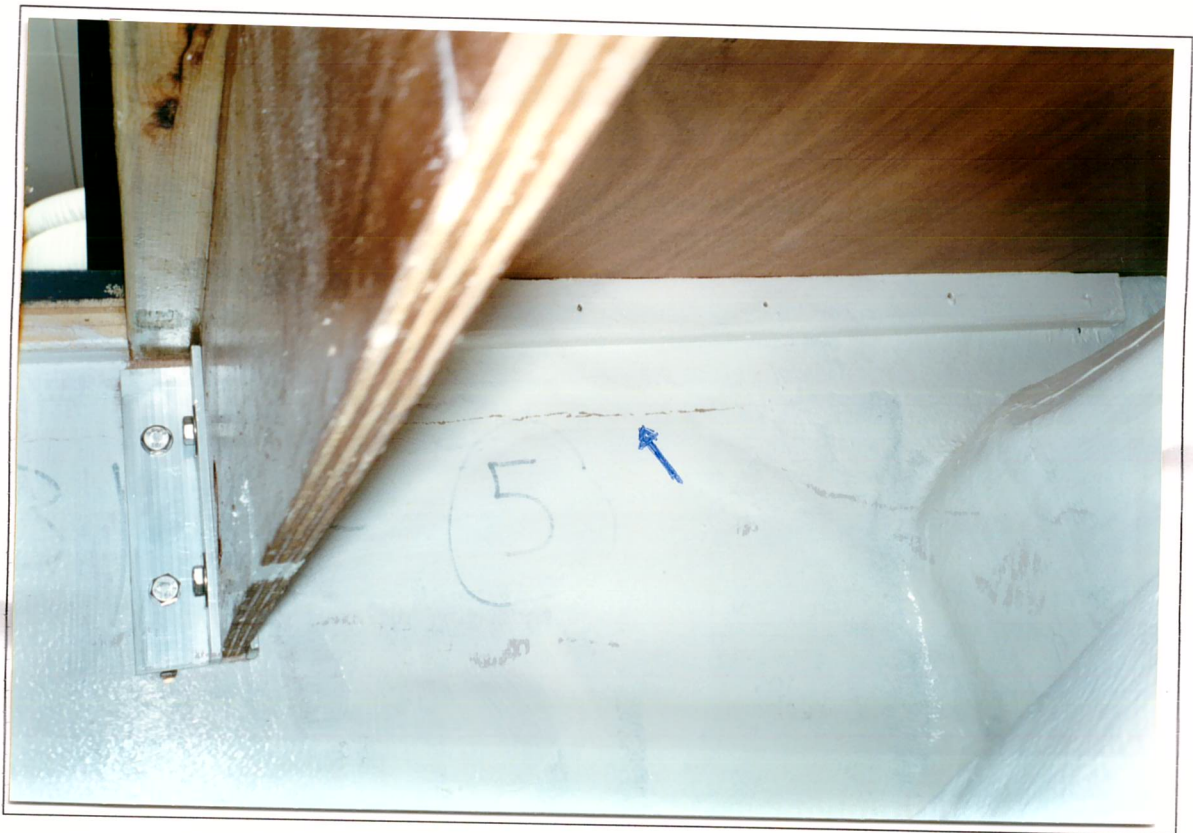
Antepara entre cabines - Rachaduras horizontais.
Bulkhead between cabins - Horizontal crack.

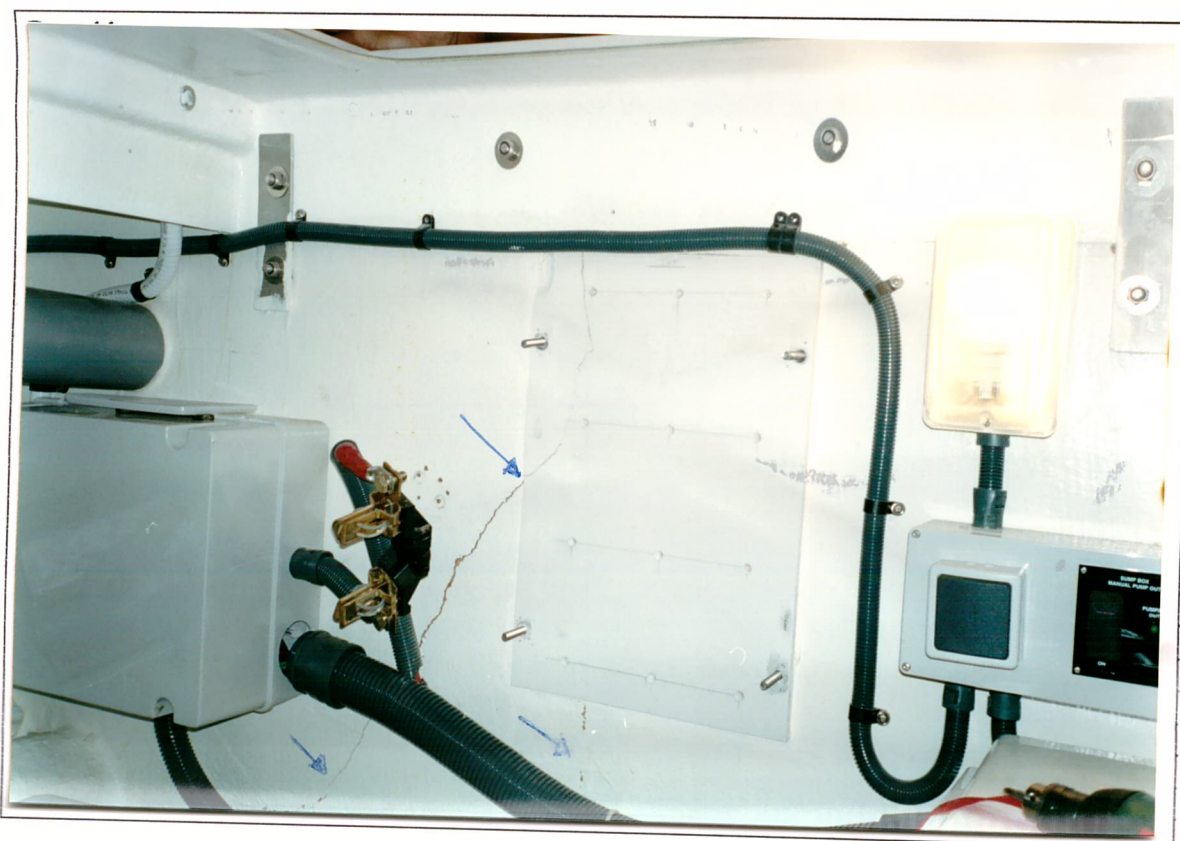
Antepara de ré no compartimento do thruster - Rachaduras diversas.
Back bulkhead inside thruster compartment- Cracks.

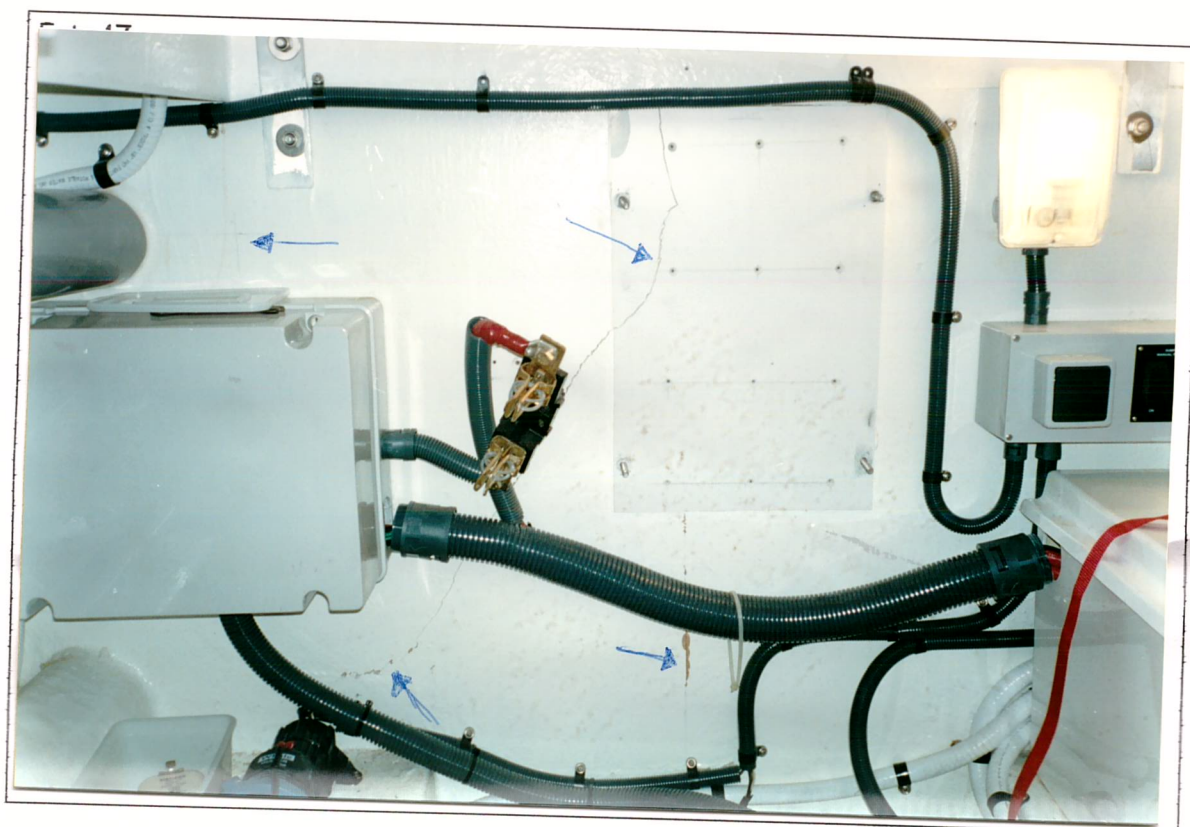
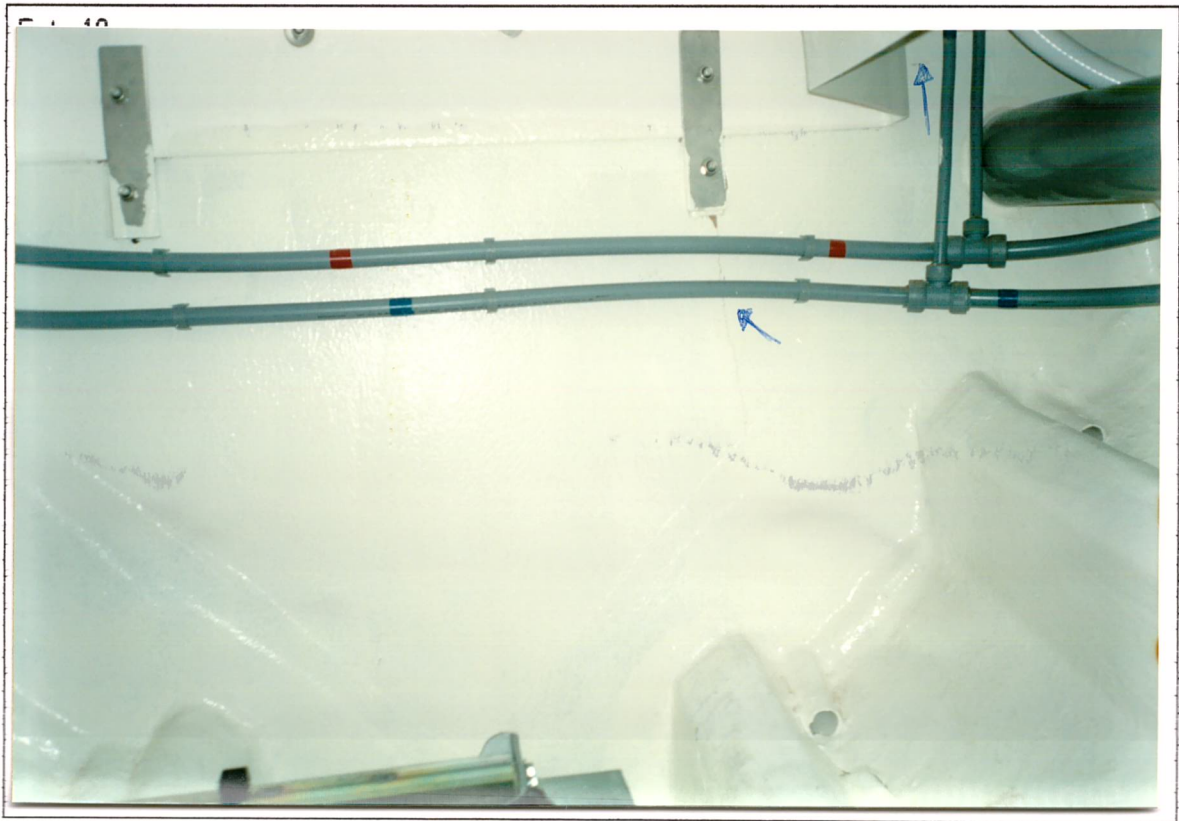
Antepara de vante no compartimento do thruster - Rachaduras diversas.
Forward bulkhead inside thruster compartment- Cracks.
