RELATÓRIO DE AVARIAS NAS ANTEPARAS E ESTRUTURAS DA EMBARCAÇÃO " SEA WEE "

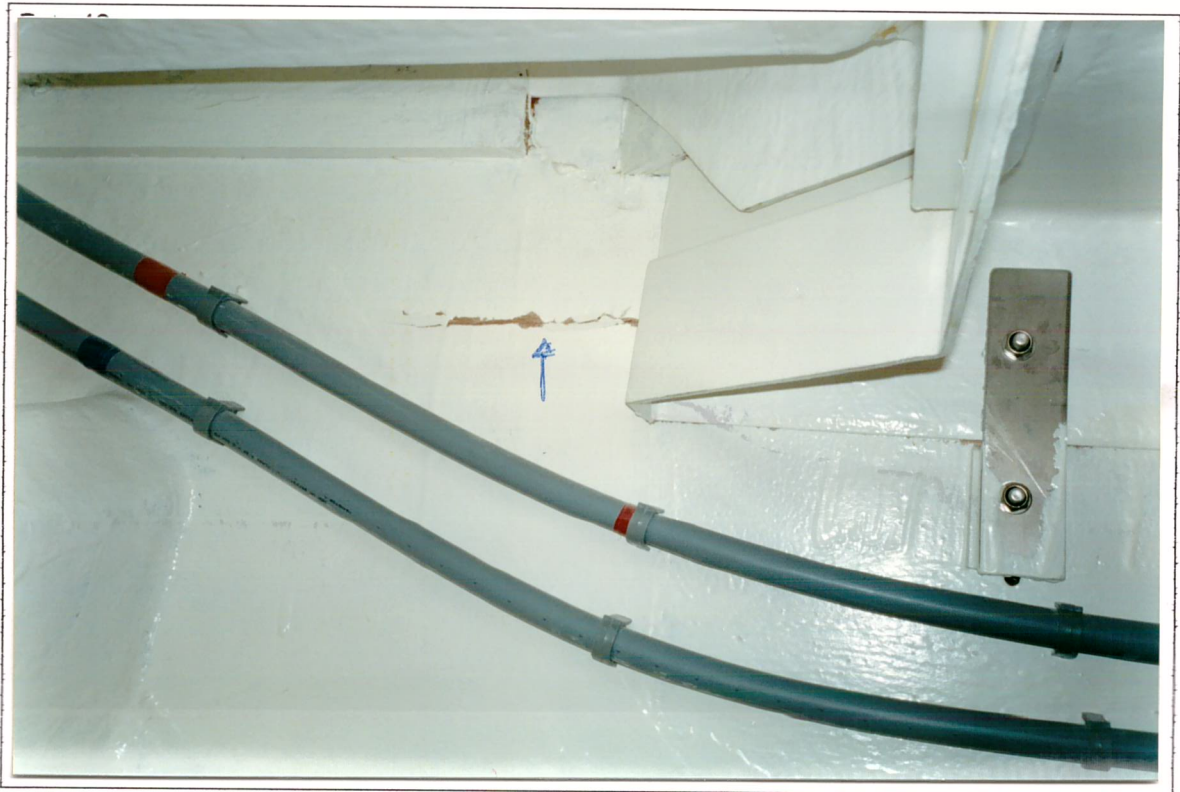
Antepara de vante no compartimento do thruster - Rachaduras diversas.
Forward bulkhead inside thruster compartment- Cracks.
